ARCHIVIO DI STATO DI PAVIA Provincia di Pavia

Piano di Eliminazione delle Barriere Architettoniche P.E.B.A.

Analisi delle Criticità Planimetria con individuazione delle barriere fisiche

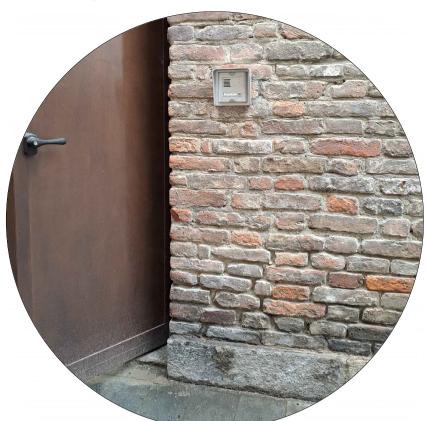
Criticità A: Elementi difficilmente fruibili (citofono)

Il citofono in corrispondenza dell'accesso dal civico 47 con rampa è collocato ad altezze eccessive (superiore a 130 cm) e non permette la fruizione a persone in sedia a ruote o di bassa statura.

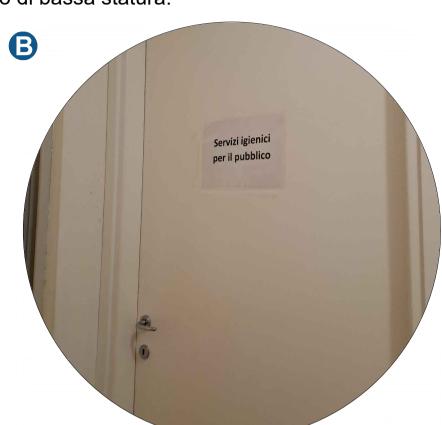
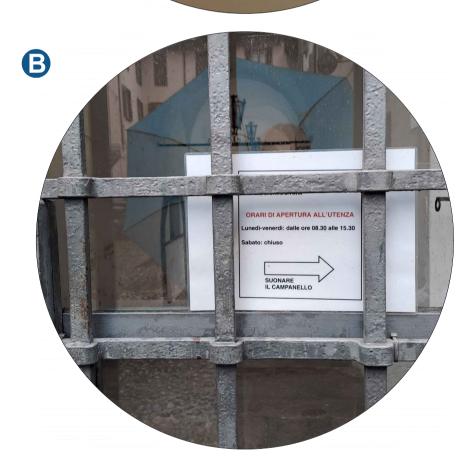
Criticità B: Carenza di segnaletica

Sono carenti le scritte, le icone e le indicazioni per favorire l'orientamento all'interno della struttura.

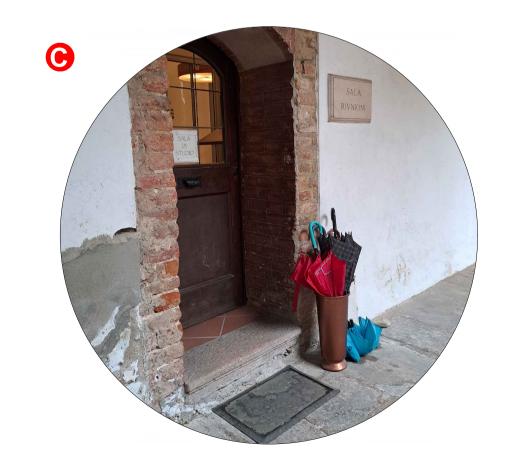
Criticità C: Presenza di gradini lungo i percorsi interni

E' presente un gradino in corrispondenza della porta di accesso alla sala studio dal chiostro e delle porte di accesso agli uffici dal chiostro. Anche se si tratta di percorsi non accessibili al pubblico, si ritiene opportuno evidenziarne la presenza per risolvere la criticità nel caso di presenza di personale con disabilità motorie. Per lo stesso motivo, si segnala anche la presenza di un gradino in corrispondenza del percorso di accesso per l'ascensore.

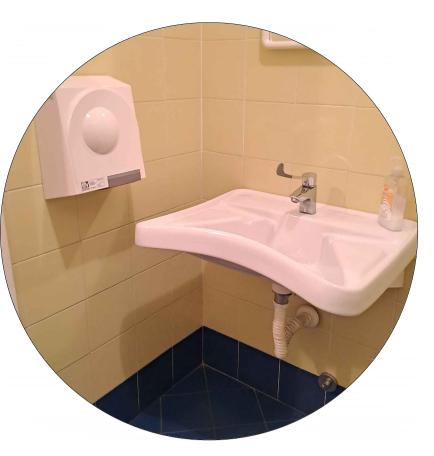
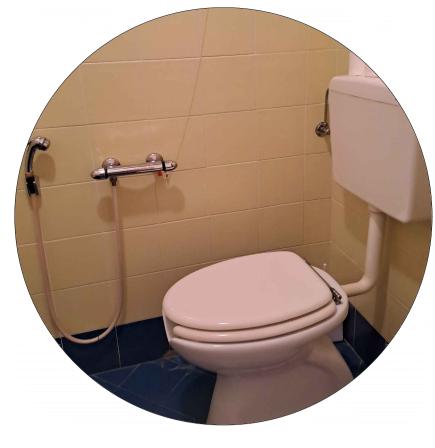
Criticità D: Servizi igienici per disabili

Il bagno per disabili del piano terra non è dotato di maniglioni e corrimano in prossimità dei sanitari.

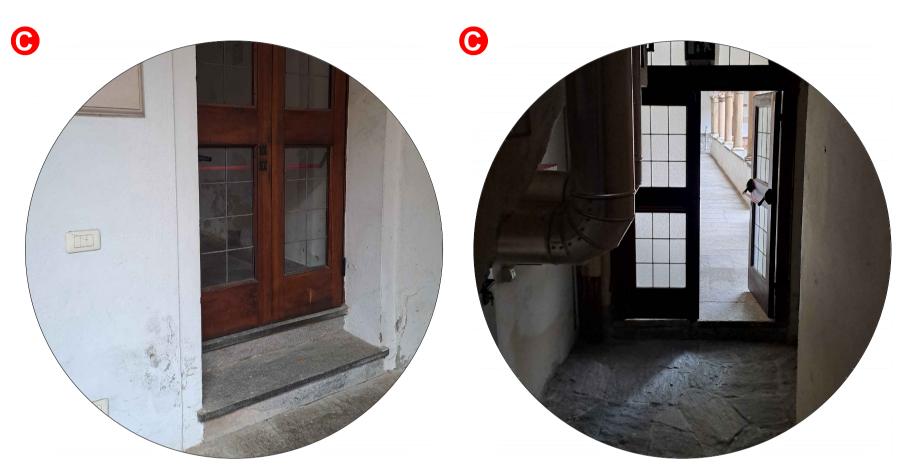
Criticità C: Presenza di gradini lungo i percorsi interni

E' presente un gradino in corrispondenza della porta di accesso alla sala studio dal chiostro e delle porte di accesso agli uffici dal chiostro. Anche se si tratta di percorsi non accessibili al pubblico, si ritiene opportuno evidenziarne la presenza per risolvere la criticità nel caso di presenza di personale con disabilità motorie. Per lo stesso motivo, si segnala anche la presenza di un gradino in corrispondenza del percorso di accesso per l'ascensore.
